Boletín de Servicio

Inspección de la Tapa de Combustible MTX60

Grupo de productos: Apisonadores	Fecha de emisión: 04/01/11	Boletín de Servicio N° RT20110401
Tipo de Boletín <input checked="" type="checkbox"/> Obligatorio <input type="checkbox"/> Información solamente <input type="checkbox"/> Cambio Recomendado	Modelos/Series implicados: S/N V-6045 – V-6088, V-6093 – V-6098, V-6105 – V-6112, V-6129 – V-6132, V-6173 – V-6331

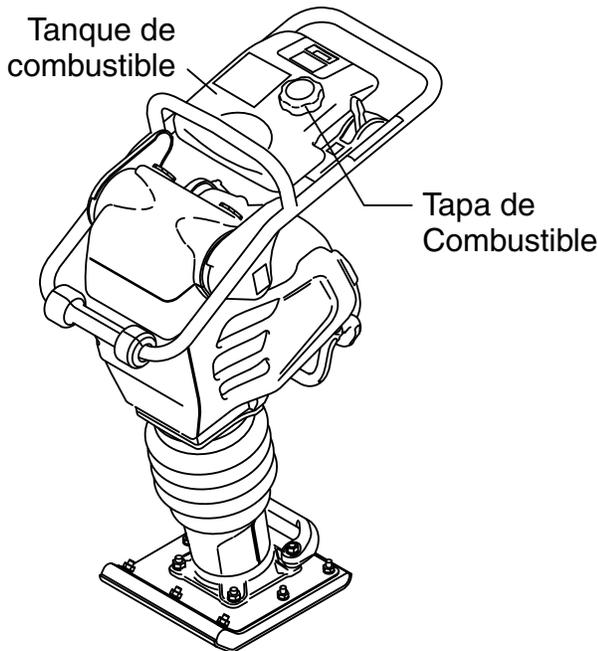
Figure 1. Retire la tapa del combustible

1. Retire la tapa de combustible del tanque de combustible (Figure 1).

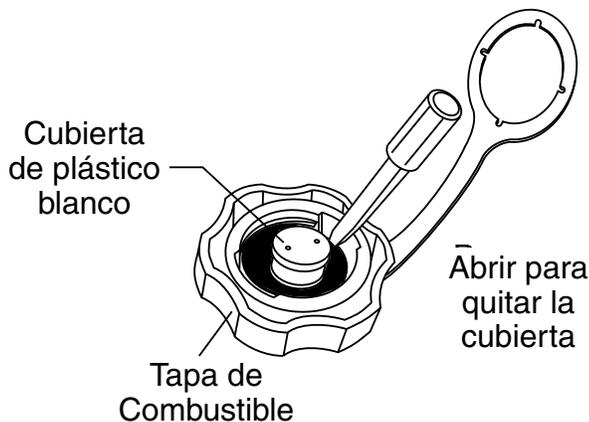
Figure 2. Quite la cubierta de plástico

2. Utilice un destornillador de pala para quitar la cubierta de plástico del interior de la tapa (Figure 2).

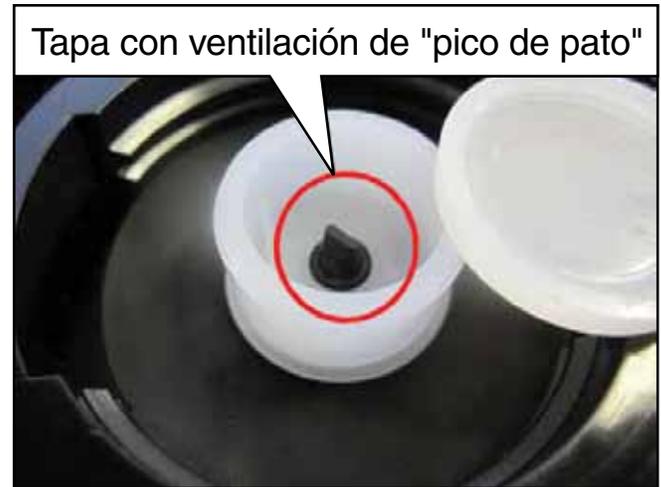
Figure 3. Tapa con ventilación de "pico de pato"

3. Si el interior de la tapa tiene una goma de ventilación de "pico de pato" (Figure 3), no se necesitan otras medidas.

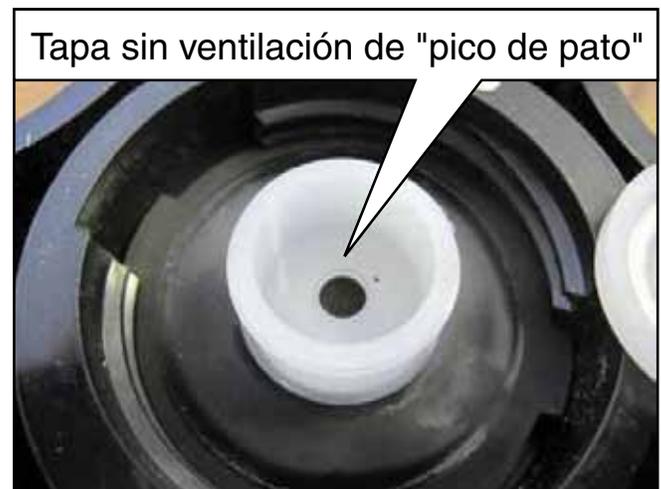
Figure 4. Tapa sin ventilación de "pico de pato"

4. Si el interior de la tapa **NO** tiene un caucho de ventilación de "pico de pato" (Figure 4), pida la tapa correcta (p / n 366900020) del departamento de partes de Multiquip.
